Overzicht werkzaamheden dijkverbetering Amsteldijk West

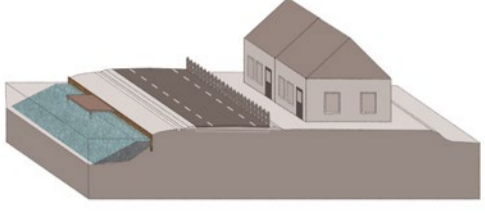
I 1a: Bodemverzwaring

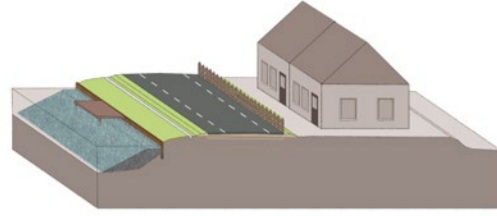
I 1b: Ophoging rijbaan i.c.m. bodemverzwaring

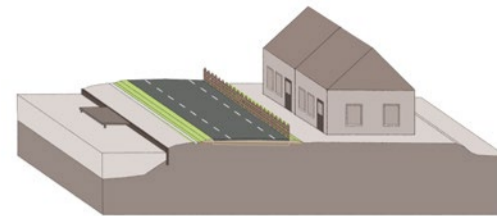
I 1c: Ophoging rijbaan

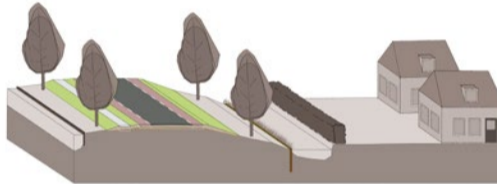
I 7: Ophoging rijbaan i.c.m. scherm in teensloot
